TIPS TÉCNICOS

No espere a que se deformen, ¡revise esos bujes!

12463-046SP Rev A 03-26

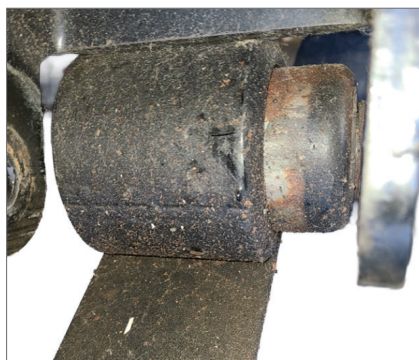
SE REQUIERE el reemplazo del buje si se producen estas condiciones

◀ Desplazamiento del buje en AIRTEK NXT

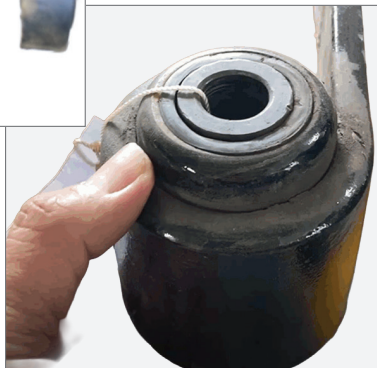
Movimiento del metal interno en AIRTEK NXT ▶

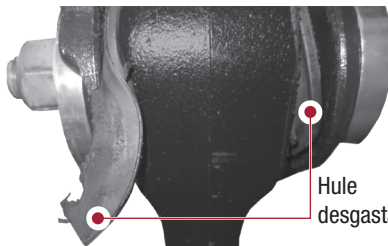
Hule desgastado

Brida de hule separada

La condición puede indicar una desalineación del eje o tornillos sueltos. Realice una **inspección física** del buje pivote. **SE DEBE REEMPLAZAR** si la inspección física revela cualquier signo de oxidación, hule distorsionado, separado o desgarrado, orificio alargado o dañado.

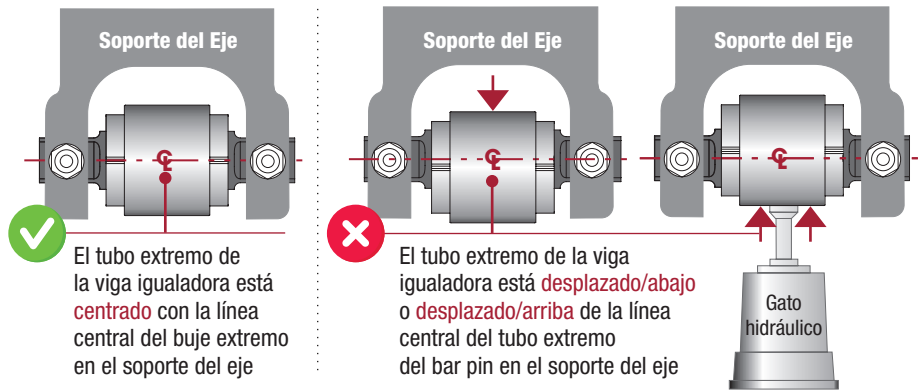
Aceptable: Bar pin centrado en el buje extremo con igual exposición de hule en ambos lados.

Inaceptable: Bar pin desplazado a un lado, lo que indica desgaste del buje o fallo interno (reemplazar).

Cantidad igual de hule expuesto fuera del tubo extremo

Bar pin desplazado en el tubo extremo

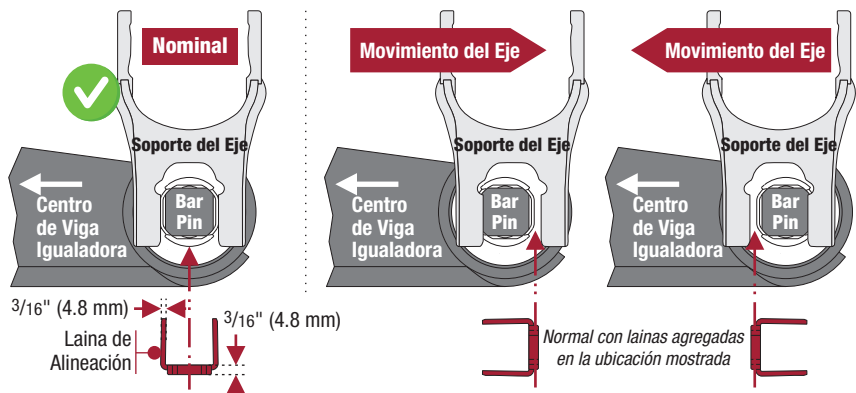
Alineación y movimiento del eje

- Espacio libre nominal: $\frac{3}{16}$ " (4.8 mm).
- El movimiento excesivo del eje puede indicar bujes desgastados o una instalación incorrecta.
- Revise si las laines de alineación están dañadas o faltan.

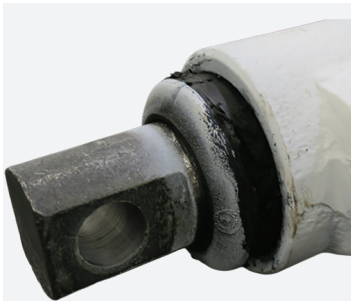
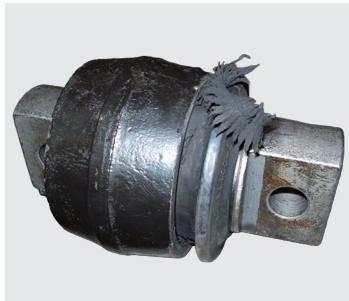
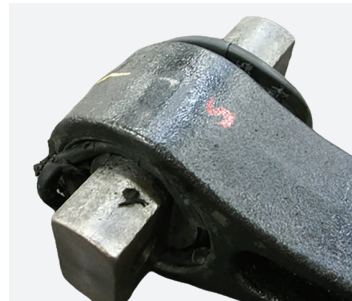
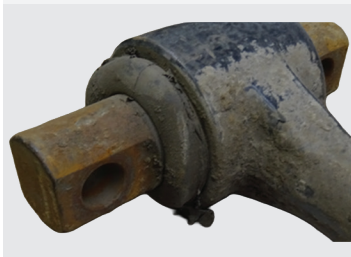
Componentes desgastados, de hule triturado, de forma alargada, de contacto metal con metal, doblados, agrietados o rotos

SE REQUIERE el reemplazo del buje de la barra de torsión si se produce cualquiera de las siguientes condiciones

- los bujes de las barras de torsión tienen interfaces de material de hule desgarradas o trituradas o formas ovaladas alargadas.
- las barras de torsión muestran componentes con signos de contacto metal con metal, doblados, agrietados o rotos.
- desplazamiento del bar pin del buje
- cualquier delaminación de hule

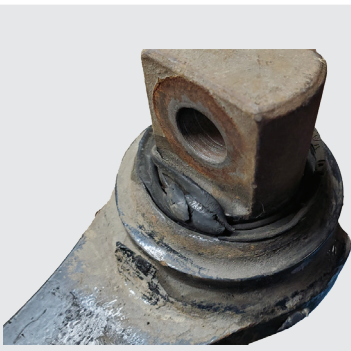
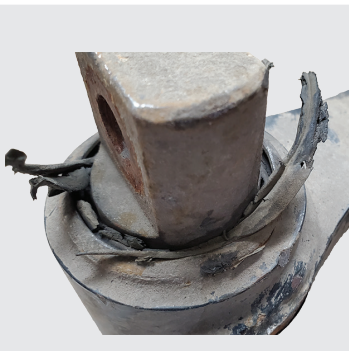
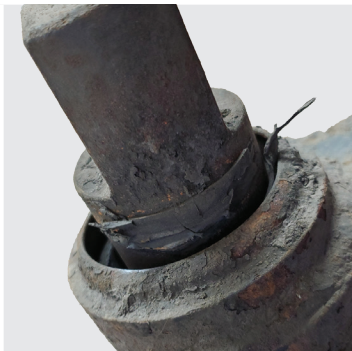
▼ Buje de barra de torsión TRAAX ROD® (una sola pieza) – Condiciones de reemplazo

Delaminación o desplazamiento de hule del bar pin
