TIPS TÉCNICOS

No espere a que se deformen, ¡revise esos bujes!

12463-046SP Rev A 03-26

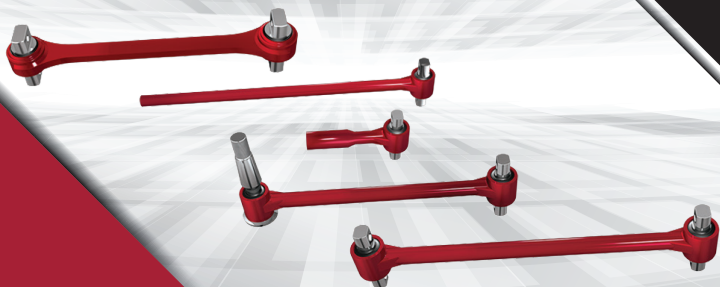
Componentes desgastados, de hule triturado, de forma alargada, de contacto metal con metal, doblados, agrietados o rotos

- los bujes de las barras de torsión tienen interfaces de material de hule desgarradas o trituradas o formas ovaladas alargadas.
- las barras de torsión muestran componentes con signos de contacto metal con metal, doblados, agrietados o rotos.
- desplazamiento del bar pin del buje
- cualquier delaminación de hule
